Herlíkovice

Posouzení stávajícího stavu horské chalupy „Kunzárna“, navržení postupu sanace

Dne 14. března 2011 proběhla prohlídka chalupy s jejím zaměřením. Prohlídky jsem se zúčastnil já – Matouš Kirschner, se zkušenostmi se sanacemi objektů lidové architektury. A dále pak Ing. Jan Kirschner – projektant.

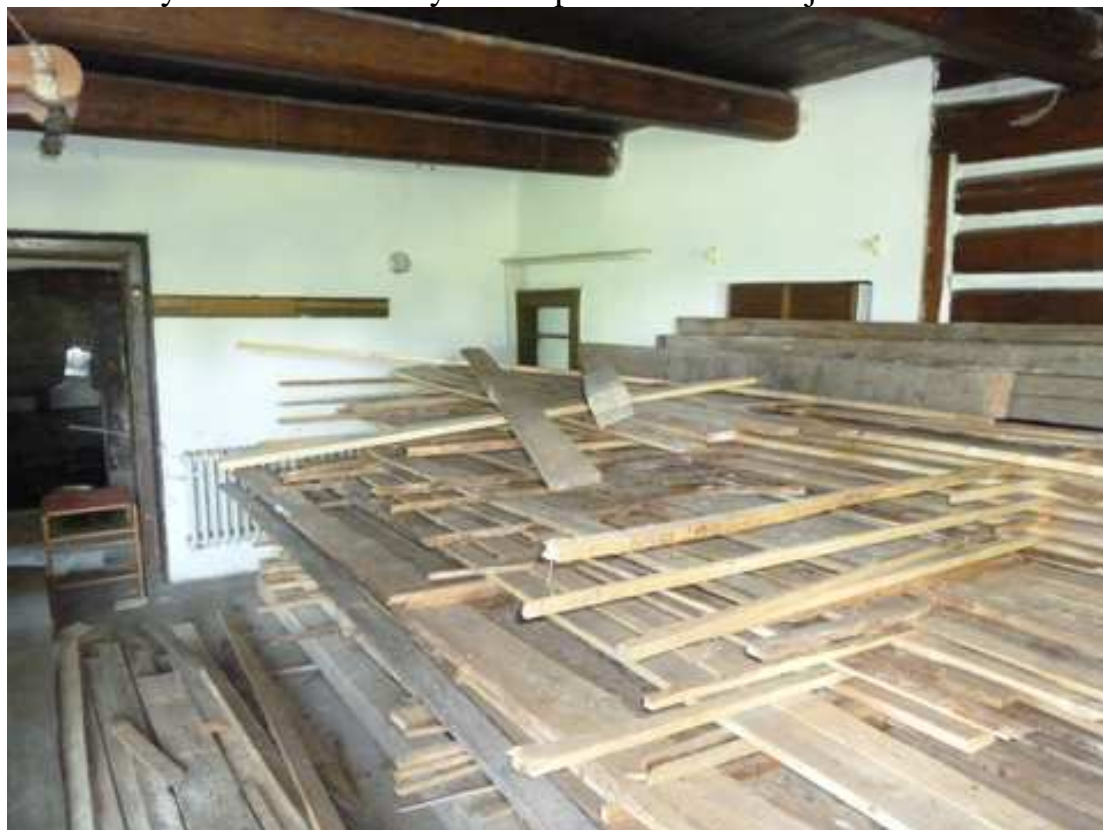
(Světnice by po vyklizení prostoru vypadala již dnes velmi dobře – J.K.)

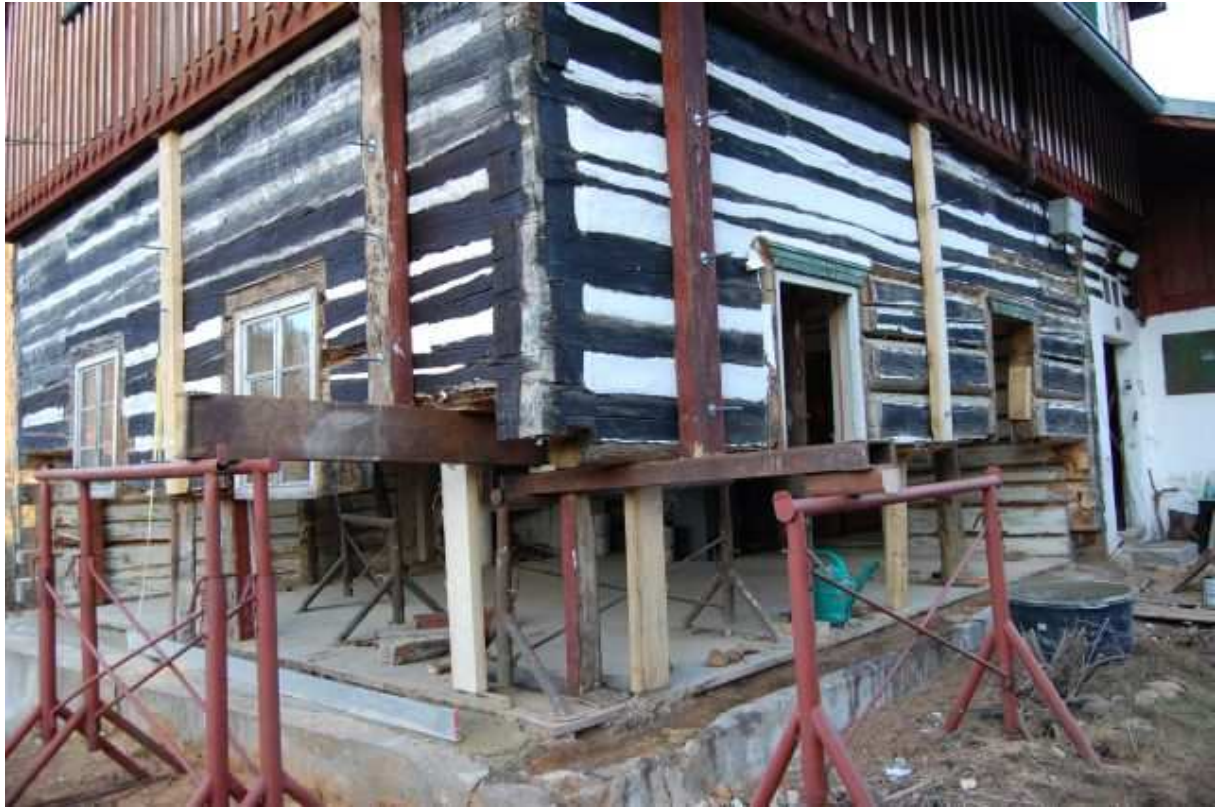
Příklad výměny spodních trámů – realizace M. Kirschner

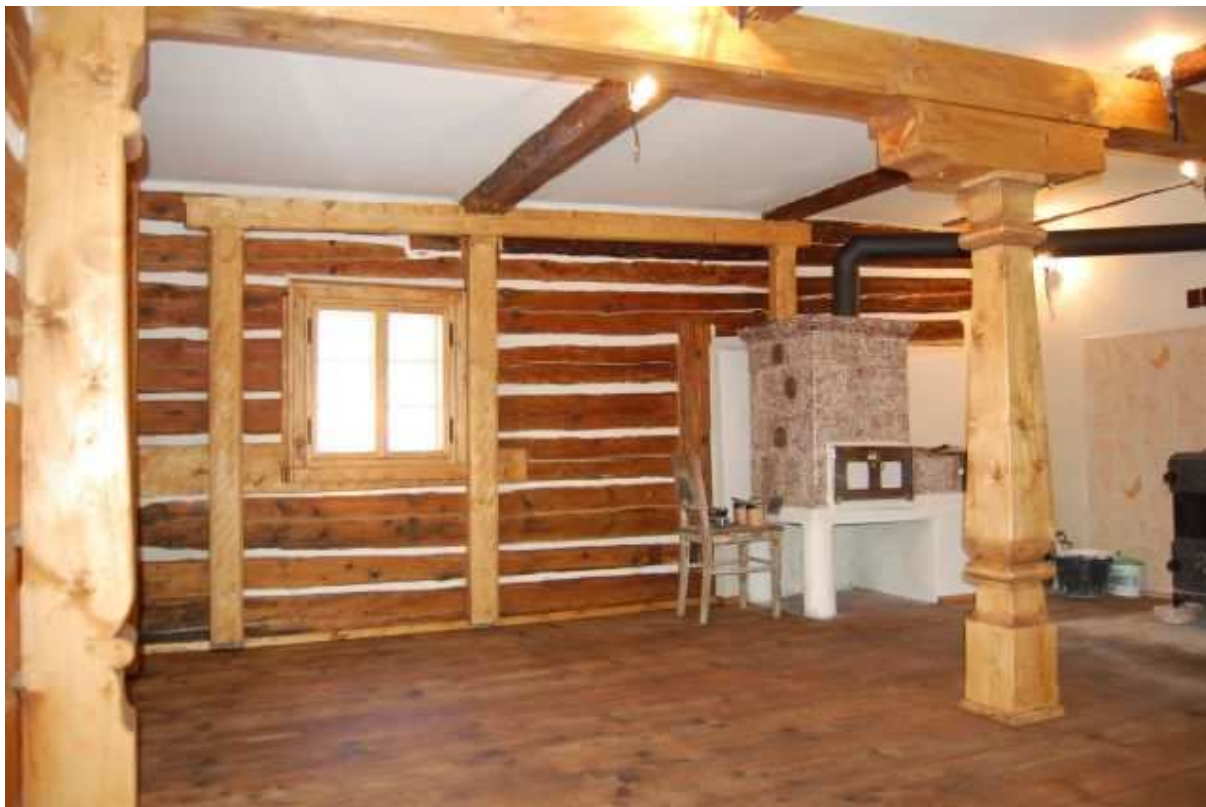
Příklad realizace výměny spodních trámů, podchycení stropu a celková rekonstrukce světnice – Matouš Kirschner

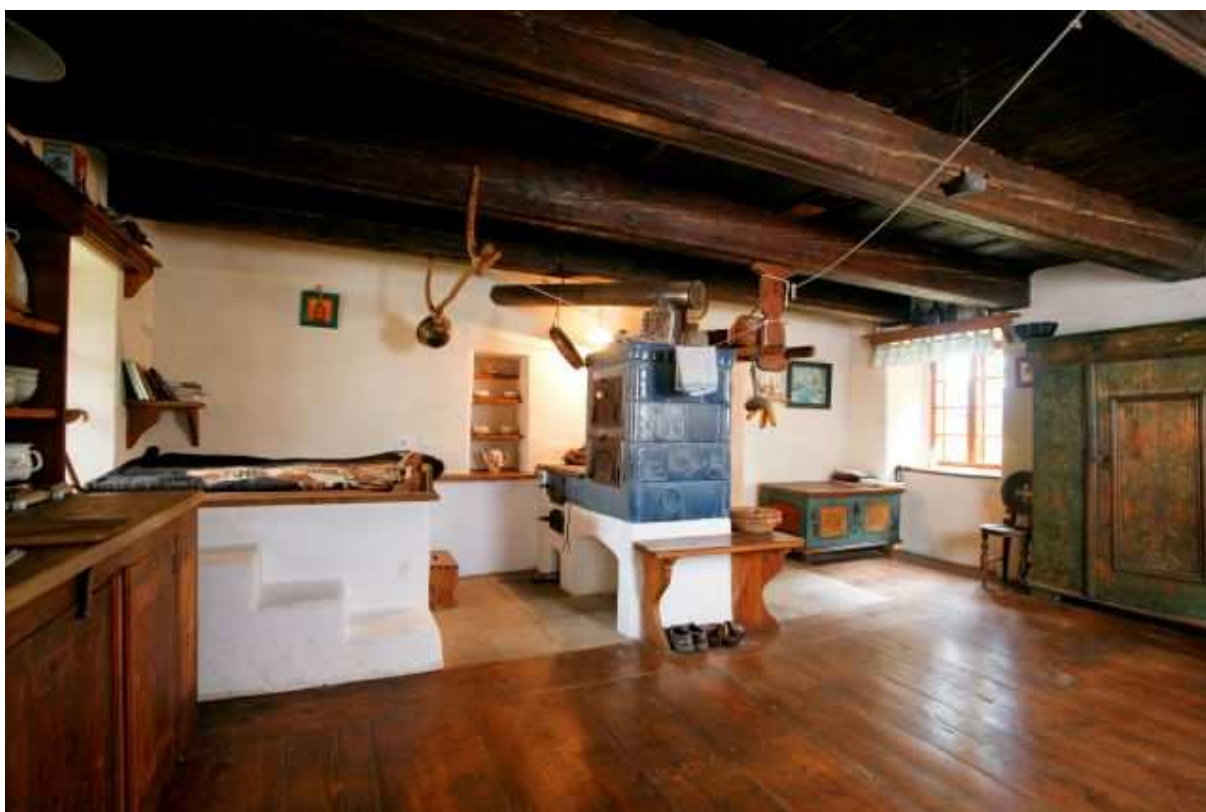
Příklad realizace rekonstrukce světnice – Matouš Kirschner
